25021 Umgestaltung Friedhof, Wolfenschiesen

## Situation 1:200 – Renovationsmassnahmen

## Abschnitt 1 - Friedhof Nord

## Abschnitt 2 - Friedhof Süd

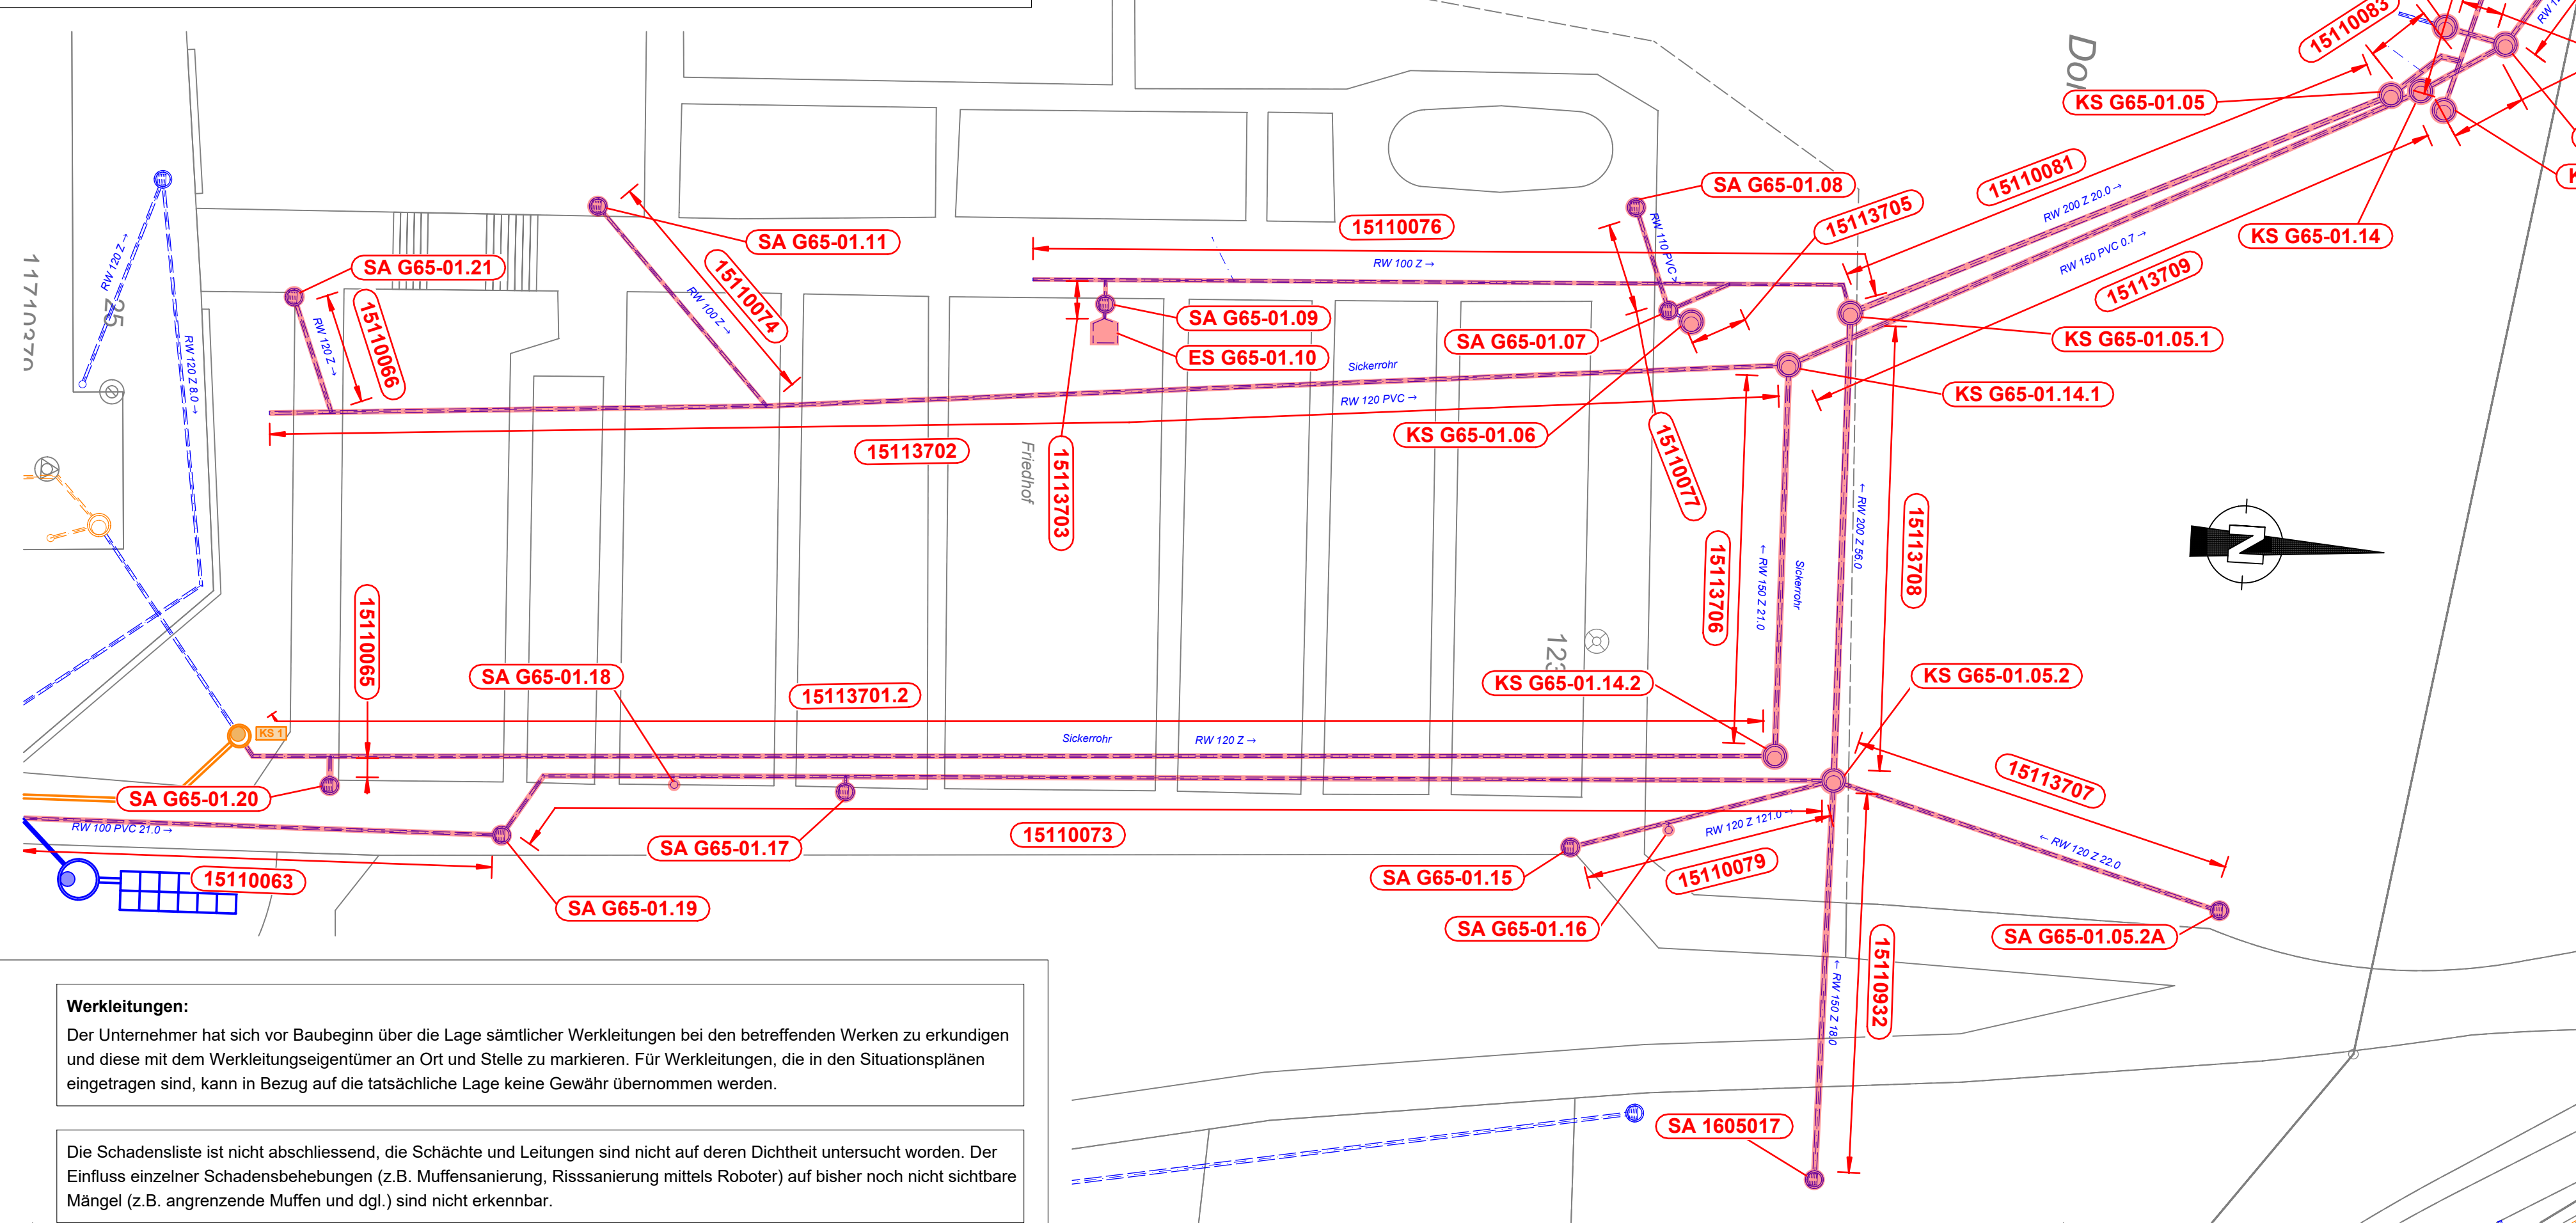
| Objektnummer: | 25021 | Plannummer: | 25021 - 241 |

| Beschrieb der geplanten resp. auszuführenden Arbeiten bei Leitungen und Kanälen | | | | | | |
|---|---|---|---|---|---|---|
| 5110063 | RW | SA G65-01.22 bis<br>SA G65-01.19<br>KTV Aufnahmen der<br>GKS Cahenzli AG<br>vom 11.03.2025 | PVC Ø100 | | - Leitung stilllegen von Formstück RW bis<br>SA G65-01.19 (erfolgt durch Baumeister) | Gemeinde |
| 5110066 | RW | SA G65-01.21 bis HSK<br>KTV Aufnahmen der<br>GKS Cahenzli AG<br>vom 11.03.2025 | FZ Ø100 | | - Leitung stilllegen<br>(Erfolgt durch Baumeister) | Gemeinde |
| 5110065 | RW | SA G65-01.20 bis HSK<br>KTV Aufnahmen der<br>GKS Cahenzli AG<br>vom 11.03.2025 | FZ Ø100 | | - Leitung stilllegen<br>(Erfolgt durch Baumeister) | Gemeinde |
| 113701.2 | RW | SA G65-14.01.3 (KS 1)<br>bis SA G65-01.14.2,<br>KTV Aufnahmen der<br>GKS Cahenzli AG<br>vom 11.03.2025 | FZ Ø120 | | - Leitung stilllegen von KS 1 neu<br>bis KS G65-01.14.2<br>(Erfolgt durch Baumeister) | Gemeinde |
| 5113702 | RW | SA G65-14.01.3 (KS 1)<br>bis SA G65-01.14.2,<br>KTV Aufnahmen der<br>GKS Cahenzli AG<br>vom 11.03.2025 | FZ Ø120 | | - Leitung stilllegen<br>(Erfolgt durch Baumeister) | Gemeinde |
| 5110074 | RW | SA G65-01.11 bis HSK<br>KTV Aufnahmen der<br>GKS Cahenzli AG<br>vom 11.03.2025 | FZ Ø100 | | - Leitung stilllegen<br>(Erfolgt durch Baumeister) | Gemeinde |
| 5110073 | RW | SA G65-01.19 bis<br>KS G65-01.05.2<br>KTV Aufnahmen der<br>GKS Cahenzli AG<br>vom 11.03.2025 | FZ Ø120 | | - Leitung stilllegen<br>(Erfolgt durch Baumeister) | Gemeinde |
| 5113703 | RW | SA G65-01.09 bis HSK<br>KTV Aufnahmen der<br>GKS Cahenzli AG<br>vom 11.03.2025 | FZ Ø120 | | - Leitung stilllegen<br>(Erfolgt durch Baumeister) | Gemeinde |

| Beschrieb der geplanten resp. auszuführenden Arbeiten bei Leitungen und Kanälen | | | | | | |
|---|---|---|---|---|---|---|
| 15110076 | RW | Versickerung bis<br>KS G65-01.06.1<br>KTV Aufnahmen der<br>GKS Cahenzli AG<br>vom 11.03.2025 | FZ Ø100 | | - Leitung stilllegen<br>(Erfolgt durch Baumeister) | Gemeinde |
| 15110077 | RW | SA G65-01.08 bis<br>SA G65-01.07<br>KTV Aufnahmen der<br>GKS Cahenzli AG<br>vom 11.03.2025 | PVC Ø120 | | - Leitung stilllegen<br>(Erfolgt durch Baumeister) | Gemeinde |
| 15113705 | RW | SA G65-01.07 bis HSK<br>KTV Aufnahmen der<br>GKS Cahenzli AG<br>vom 11.03.2025 | FZ Ø100 | | - Leitung stilllegen<br>(Erfolgt durch Baumeister) | Gemeinde |
| 15110079 | RW | SA G65-01.15 bis<br>KS G65-01.05.2<br>KTV Aufnahmen der<br>GKS Cahenzli AG<br>vom 11.03.2025 | FZ Ø120 | | - Leitung stilllegen<br>(Erfolgt durch Baumeister) | Gemeinde |
| 15113706 | RW | KS G65-01.14.2 bis<br>KS G65-01.14<br>KTV Aufnahmen der<br>GKS Cahenzli AG<br>vom 11.03.2025 | FZ Ø150 | | - Leitung stilllegen<br>(Erfolgt durch Baumeister) | Gemeinde |
| 15110932 | RW | 1605017 bis<br>G65-01.05.2<br>KTV Aufnahmen der<br>GKS Cahenzli AG<br>vom 11.03.2025 | FZ Ø150 | | - Leitung stilllegen<br>(Erfolgt durch Baumeister) | Gemeinde |
| 15113707 | RW | SA G65-01.05.2A bis<br>SA G65-01.06.2<br>KTV Aufnahmen der<br>GKS Cahenzli AG<br>vom 11.03.2025 | FZ Ø120 | | - Leitung stilllegen<br>(Erfolgt durch Baumeister) | Gemeinde |

| Kanalnummer | Medium | von KS bis KS<br>Firma / Datum<br>Bericht | Material & Ø | Schadenbeschreibung | Auszuführende<br>Arbeiten | Kostenstelle |
|---|---|---|---|---|---|---|
| 15113708 | RW | KS G65-01.05.2 bis<br>KS G65-01.05.1<br>KTV Aufnahmen der<br>GKS Cahenzli AG<br>vom 11.03.2025 | FZ Ø120 | | - Leitung stilllegen<br>(Erfolg durch Baumeister) | Gemeinde |
| 15113709 | RW | KS G65-01.14.1 bis<br>KS G65-01.14<br>KTV Aufnahmen der<br>GKS Cahenzli AG<br>vom 11.03.2025 | PVC Ø150 | | - Leitung stilllegen<br>(Erfolg durch Baumeister) | Gemeinde |
| 15110081 | RW | KS G65-01.05.1 bis<br>KS G65-01.05<br>KTV Aufnahmen der<br>GKS Cahenzli AG<br>vom 11.03.2025 | FZ Ø2000 | | - Leitung stilllegen<br>(Erfolg durch Baumeister) | Gemeinde |
| 15110083 | RW | KS G65-01.05 bis HSK<br>KTV Aufnahmen der<br>GKS Cahenzli AG<br>vom 17.04.2025 | FZ Ø150 | | - Leitung stilllegen<br>(Erfolg durch Baumeister) | Gemeinde |
| 15110082 | RW | KS G65-01.14 bis<br>KS G65-01.12<br>KTV Aufnahmen der<br>GKS Cahenzli AG<br>vom 11.03.2025 | PVC Ø150 | | - Leitung stilllegen<br>(Erfolg durch Baumeister) | Gemeinde |
| 15113710 | RW | KS G65-01.32 bis HSK<br>KTV Aufnahmen der<br>GKS Cahenzli AG<br>vom 17.04.2025 | FZ Ø150 | | - Leitung stilllegen<br>(Erfolg durch Baumeister) | Gemeinde |
| 15113711 | RW | KS G65-01.13 bis<br>KS G65-01.12<br>KTV Aufnahmen der<br>GKS Cahenzli AG<br>vom 17.04.2025 | PVC Ø150 | | - Leitung stilllegen<br>(Erfolg durch Baumeister) | Gemeinde |
| 15113713 | RW | KS G65-01.12 bis<br>KS G65-01.04<br>KTV Aufnahmen der<br>GKS Cahenzli AG<br>vom 11.03.2025 | PVC Ø125 | | - Leitung stilllegen<br>(Erfolg durch Baumeister) | Gemeinde |
| 15110087 | RW | KS G65-01.04 bis<br>KS G65-01.03 | | | - Leitung stilllegen<br>(Erfolg durch Baumeister) | Gemeinde |

| Beschrieb der geplanten resp. auszuführenden Arbeiten bei Leitungen und Kanälen | | | | | | | | | | | | | | |
|---|---|---|---|---|---|---|---|---|---|---|---|---|---|---|
| 15110059 | RW | SA G63-01 23 bis<br>KS G63-01 07<br>KTV Aufnahmen der<br>GKS Cahenzli AG<br>vom 10.03.2025 | FZ Ø200 | - 0.05 Fehlende Scherbe / Wandungsteil<br>10 Uhr, 15 mm der Länge<br>- 0.05 Riss, komplexe Rissbildung 7-10 Uhr, 1 mm<br>- 0.50 Zuschlagstoffe einmengen 5-7 Uhr<br>- 8.48 Fehlende Scherbe / Wandungsteil<br>5-7 Uhr, 30 mm Länge<br>- 8.49 Anschluss eingespitzt 10 Uhr, 150 mm hoch<br>- 8.49 Anschluss unvollständig eingebunden 10 Uhr<br>- 8.49 Anschluss eintragen 10 Uhr, 5%<br>- 8.29 Rohrprofilwechsel: Kreisprofil, 150 mm hoch | - Einbau Schlauchliner inkl. Vorarbeiten<br>- Einlauf wieder offen und einbinden<br>bei 8.49m | Gemeinde | | | | | | | | |
| | | | 15110061 | RW | ES G63-01 10 bis HSK<br>KTV Aufnahmen der<br>GKS Cahenzli AG<br>vom 10.03.2025 | PVC Ø200 | - 0.40 Riss radial 12-12 Uhr, 1 mm<br>Rohrprofilwechsel: Kreisprofil, 150 mm hoch | - Einbau Schlauchliner inkl. Vorarbeiten | Röm.-kath.<br>Kirche | | | | | |
| | | | | | | 15112279 | RW | 110414001 bis<br>Verückierung<br>KTV Aufnahmen der<br>GKS Cahenzli AG<br>vom 13.03.2025 | FZ Ø120 | - 0.25 lose Ablagerungen, Kies 3-9 Uhr, 50% | - Leitung saugen / spülen | Röm.-kath.<br>Kirche | | |
| | | | 15113601 | RW | 111128023 bis<br>KS G63-01 11<br>KTV Aufnahmen der<br>GKS Cahenzli AG<br>vom 10.03.2025 | | | | PVC Ø100 | - Schacht freilegen<br>- Zustandsaufnahmen durchführen<br>- Renovation nach Angabe Bauleitung | Röm.-kath.<br>Kirche | | | |
| | | | | | | | | | 15110056 | RW | KS G63-01 16 bis<br>KS G63-01 11<br>KTV Aufnahmen der<br>GKS Cahenzli AG<br>vom 10.03.2025 | FZ Ø200 | - Einbau Schlauchliner inkl. Vorarbeiten | Röm.-kath.<br>Kirche |
| | | | | | | | | | | | | 15118225 | RW | DWS 10031 bis<br>KS G63-01 12<br>KTV Aufnahmen der<br>GKS Cahenzli AG<br>vom 07.03.2025 |

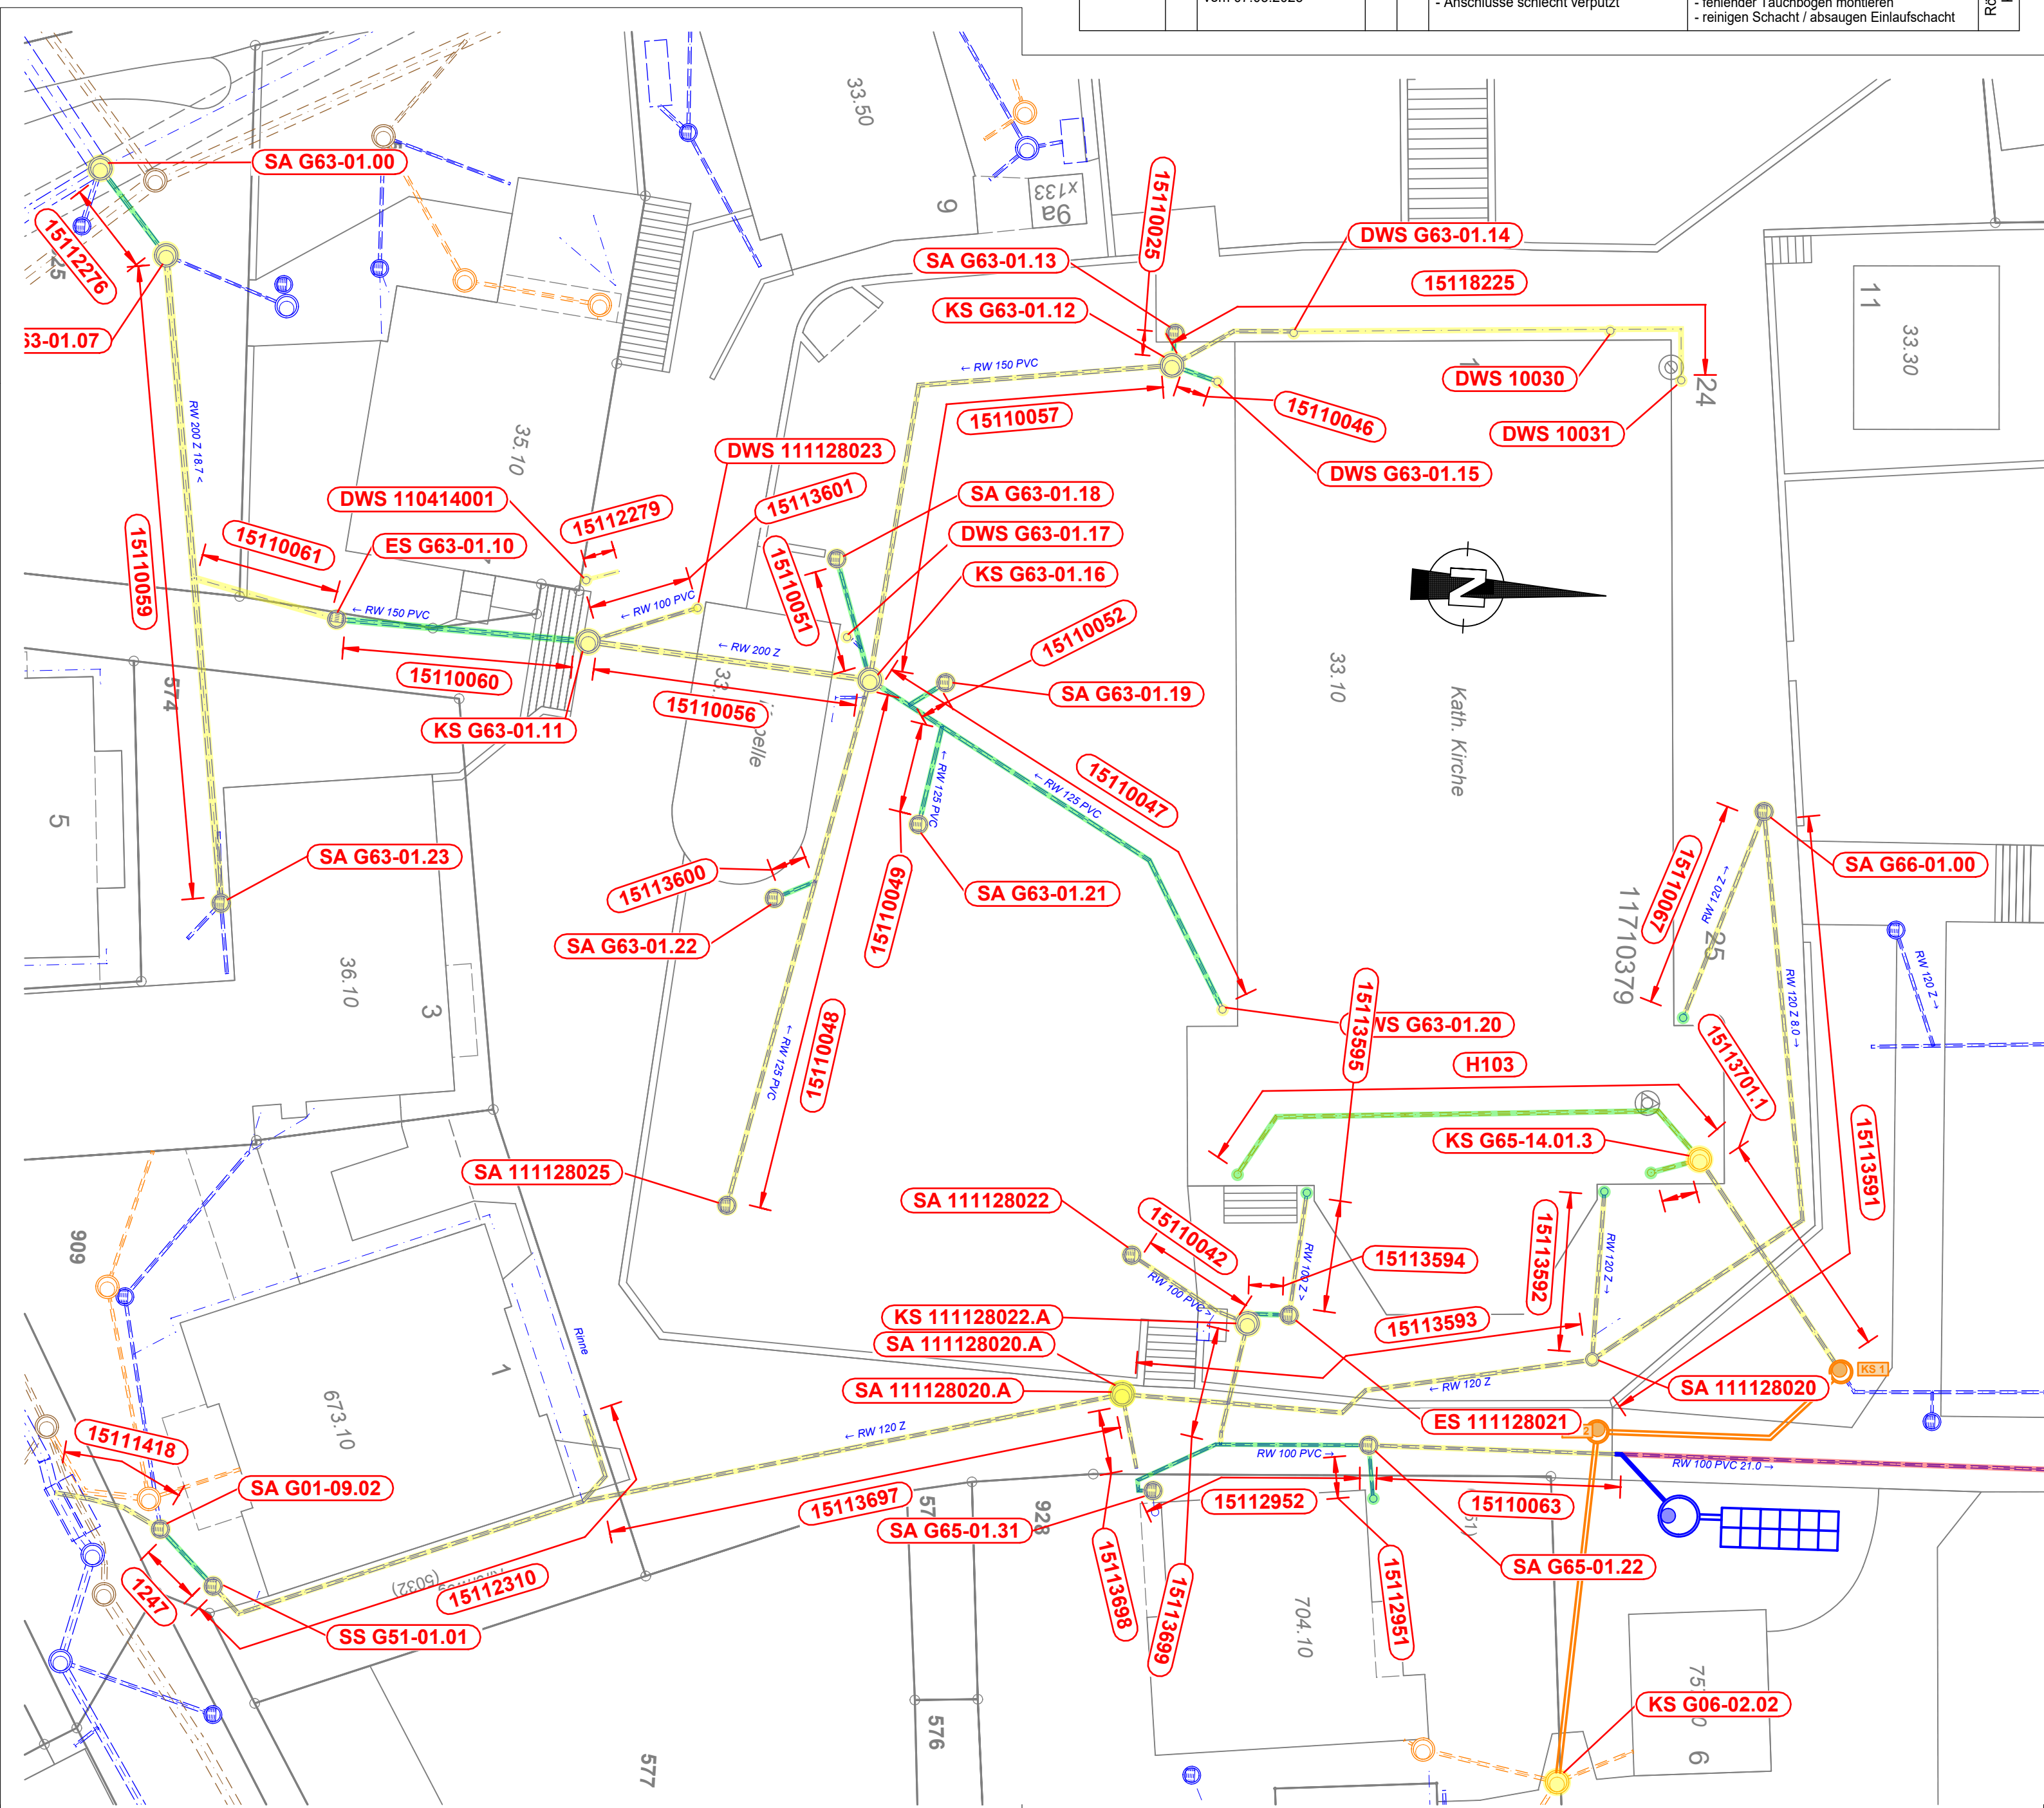
| Objektnummer: | 25021 | Plannummer: | 25021 - 242 |

| Beschrieb der geplanten resp. auszuführenden Arbeiten bei Leitungen und Kanälen | | | | | | |
|---|---|---|---|---|---|---|
| 15111418 | RW | SA G01-09.02 bis HSK<br>KTV Aufnahmen der<br>GKS Cehenzl AG<br>vom 10.03.2025 | PVC Ø200<br>-0.78<br>-1.11<br>-4.50 | Fehlende Scherbe/Wandungslst 1 Uhr, 25 mm<br>Fehlende Scherbe/Wandungsteil 11 Uhr, 25mm<br>Fehlende Scherbe/Wandungsteil 12 Uhr, 10mm<br>Rohrmaterialwechsel: Polypropylen<br>Rohrmaterialwechsel: Polymylnickelid | -Einbau Schlauchliner inkl. Vorarbeiten | Gemeinde |
| 15112310 | RW | KS G01-09.06 bis<br>SA G05-01.01<br>KTV Aufnahmen der<br>GKS Cehenzl AG<br>vom 10.03.2025 | PVC Ø150<br>-1.49<br>-1.37<br>-3.26<br>-14.57<br>-10.94 | Anschluss mit Formstück 2 Uhr, 150 mm<br>Harte Ablagerung 8 Uhr, 1%<br>Harte Ablagerung 3-9 Uhr, 1%<br>Fehlende Scherbe / Wandungsteil 12-3 Uhr<br>Fehlende Scherbe / Wandungsteil 9-12 Uhr<br>Anschluss mit Formstück 12 Uhr | - Einbau Schlauchliner inkl. Vorarbeiten<br>- Einlauf wieder öffnen und einbinden<br>bei 1.49m und 14.94m | Gemeinde |
| 15113697 | RW | SA 11112802A bis<br>HSK<br>KTV Aufnahmen der<br>GKS Cehenzl AG<br>vom 07.03.2025 | FZ Ø120<br>-0.03<br>-2.12<br>-2.72<br>-15.68<br>-15.69<br>-22.43<br>-23.69<br>-23.99 | Harte Ablagerung 5-8 Uhr, 5%<br>Harte Ablagerung 3 Uhr, 2% Start<br>Harte Ablagerung 3 Uhr, 2% Ende<br>Fehlende Scherbe / Wandungsteil<br>12-12 Uhr, 20 mm<br>Riss, radial 6-2 Uhr, 2 mm<br>Rohrmaterialwechsel: Kunststoff<br>Fehlende Scherbe / Wandungsteil<br>4-5 Uhr, 25 mm<br>Harte Ablagerung 6 Uhr, 1% | -Einbau Schlauchliner inkl. Vorarbeiten | Gemeinde |
| 15110067 | RW | DWS G65-01.01 bis<br>KS G66-01.00<br>KTV Aufnahmen der<br>GKS Cehenzl AG<br>vom 05.03.2025 | FZ Ø120<br>-0.00<br>-0.35<br>-1.70 | Riss, komplexe Rissbildung 12-12 Uhr, 2 mm<br>Lose Ablagerungen, Kies 6 Uhr<br>Riss, komplexe Rissbildung 12-12 Uhr, 1 mm<br>Riss, komplexe Rissbildung 12-12 Uhr, 1 mm | -Einbau Schlauchliner inkl. Vorarbeiten | Röm.-kath.<br>Kirche |
| 15113699 | RW | KS 111128022A bis HSK<br>KTV Aufnahmen der<br>GKS Cehenzl AG<br>vom 07.03.2025 | PVC Ø100<br>-3.36 | Fehlende Scherbe / Wandungsteil 2 Uhr, 30 mm | -Einbau Schlauchliner inkl. Vorarbeiten | Röm.-kath.<br>Kirche |
| 15113595 | RW | DWS 111128011 bis<br>SA 111128021<br>KTV Aufnahmen der<br>GKS Cehenzl AG<br>vom 07.03.2025 | FZ Ø120<br>-3.21<br>-4.23 | Riss, längs 10 Uhr, 1 mm<br>Harte Ablagerung 9-5 Uhr, 5%<br>Riss, radial 12-12 Uhr, 1 mm | - Einbau Schlauchliner inkl. Vorarbeiten | Röm.-kath.<br>Kirche |
| 15110042 | RW | KS 111128022A bis<br>SA 111128022<br>KTV Aufnahmen der<br>GKS Cehenzl AG<br>vom 07.03.2025 | FZ Ø100<br>-1.36<br>-3.47<br>-3.48 | Lose Ablagerung, Kies 6 Uhr, 2%<br>Anschluss mit Formstück 2 Uhr, 100 mm<br>Drehung einseitig 4 Uhr | - Einbau Schlauchliner inkl. Vorarbeiten<br>- Einlauf wieder öffnen und einbinden<br>bei 3.47m | Röm.-kath.<br>Kirche |
| 15113701.1 | RW | SA G65-14.01.3 bis<br>KS G65-01.14.2, (KS 1)<br>KTV Aufnahmen der<br>GKS Cehenzl AG<br>vom 11.03.2025 | FZ Ø120<br>-1.36<br>-1.37<br>-3.48 | Lose Ablagerung, Kies 6 Uhr, 2%<br>Anschluss mit Formstück 2 Uhr, 100 mm<br>Drehung einseitig 4 Uhr | - Einbau Schlauchliner inkl. Vorarbeiten<br>- von KS G65-14.01.3 zu KS 1 Neu,<br>ca. 9.65 m | Röm.-kath.<br>Kirche |
| 15110048 | RW | SA 111128025 bis<br>KS G63-01.16<br>KTV Aufnahmen der<br>GKS Cehenzl AG<br>vom 10.03.2025 | PVC Ø120<br>-12.91<br>-19.78 | Anschluss mit Formstück 10 Uhr, 120 mm<br>Anschluss mit Formstück 10 Uhr, 120 mm | -Einbau Partliner inkl. Vorarbeiten<br>bei 19.78m | Röm.-kath.<br>Kirche |

| Beschrieb der geplanten resp. auszuführenden Arbeiten bei Leitungen und Kanälen | | | | | | |
|---|---|---|---|---|---|---|
| 15113698 | RW | SA 111128020 A bis<br>Versickerung<br>KTV Aufnahmen der<br>GKS Cazenhi AG<br>vom 11.03.2025 | FZ Ø 120<br>- 0.00<br>- 1.16 | Riss, radial 12-12 Uhr<br>Verschobene Rohrverbindung | - Einbau Schlauchliner inkl. Vorarbeiten | Rinn, sah.<br>Kiche |
| 15113591 | RW | KS G65-01 00 bis<br>SA 111128020<br>KTV Aufnahmen der<br>GKS Cazenhi AG<br>vom 05.03.2025 | FZ Ø 120<br>- 3.67<br>- 6.88<br>- 26.71 | Riss, radial 12-12 Uhr, 1mm<br>Riss, radial 12-12 Uhr, 1mm<br>Verschobene Rohrverbindung 6 Uhr, 40 mm | - Einbau Schlauchliner inkl. Vorarbeiten | Rinn, sah.<br>Kiche |
| 15113593 | RW | SA 111128020 bis<br>SA 111128020A<br>KTV Aufnahmen der<br>GKS Cazenhi AG<br>vom 07.03.2025 | FZ Ø 120<br>- 0.00<br>- 0.20<br>- 10.13<br>- 11.14<br>- 12.14 | Riss, radial 12-12 Uhr, 2 mm<br>Lose Ablagerung, Kies 5-7 Uhr, 5%<br>Harte Ablagerung 2-4 Uhr, 5%<br>Verschobene Rohrverbindung 3 Uhr<br>Ablagerung 8 Uhr | - Einbau Schlauchliner inkl. Vorarbeiten | Rinn, sah.<br>Kiche |
| 15113592 | RW | DW 111128009 bis<br>ES 111128020<br>KTV Aufnahmen der<br>GKS Cazenhi AG<br>vom 07.03.2025 | FZ Ø 100<br>- 0.09<br>- 0.51<br>- 0.69<br>- 3.29 | Riss, radial 12-12 Uhr, 4 mm<br>Fehlende Scherbe / Wandungsteil<br>6 - 8 Uhr, 50 mm<br>Anschluss mit Formstück 2 Uhr, 100 mm<br>Verschobene Rohrverbindung 12 Uhr, 30 mm | - Einbau Schlauchliner inkl. Vorarbeiten<br>- Einlauf wieder öffnen und einbinden<br>bei 0.69m | Rinn, sah.<br>Kiche |
| 15110063 | RW | SA G65-01 22 bis<br>SA G65-01 19<br>KTV Aufnahmen der<br>GKS Cazenhi AG<br>vom 11.03.2025 | PVC Ø 100 | | - Einbau Schlauchliner inkl. Vorarbeiten<br>bis proj. Formstück RW-Leitung<br>(ca. 10.10 m) | Rinn, sah.<br>Kiche |

| Beschrieb der geplanten resp. auszuführenden Arbeiten bei Schächten | | | | | | | |
|---|---|---|---|---|---|---|---|
| 111128021 | RW | Schachtprotokoll der<br>GKS Cazenli AG<br>vom 07.03.2025 | 400 | 0.30 | <ul style="list-style-type: none"><li>- viel Kies in Schlammraum</li><li>- Deckelrahmen lose &amp; ausgebrochen</li><li>- Schachtwalls gerissen, schlecht verputzt und ausgebrochen</li><li>- Schachtrohr Fugen mangelhaft, ausgebrochen und gerissen</li><li>- Tauchbogen fehlt</li><li>- Anschlüsse schlecht verputzt und ausgebrochen</li></ul> | <ul style="list-style-type: none"><li>- Risse ausbilden</li><li>- Ausbrüche zuputzen</li><li>- aufräumen Flächenspachtel + Schachtschlämme</li><li>- ausbilden Ein- und/oder Ausläufe</li><li>- fehlender Tauchbogen montieren</li><li>- lose Schachtbackenwerk neu versetzen</li><li>- reinigen Schacht / absaugen Einlaufschacht</li></ul> | Rinn-kath.<br>Kloche |
| 111128020 | RW | Schachtprotokoll der<br>GKS Cazenli AG<br>vom 07.03.2025 | 400 | 0.45 | <ul style="list-style-type: none"><li>- viel Kies in Leitung</li><li>- Schachtrohr gerissen</li><li>- Tauchbogen fehlt</li><li>- Anschlüsse schlecht verputzt</li></ul> | <ul style="list-style-type: none"><li>- Risse ausbilden</li><li>- aufräumen Flächenspachtel + Schachtschlämme</li><li>- ausbilden Ein- und/oder Ausläufe</li><li>- fehlender Tauchbogen montieren</li><li>- reinigen Schacht / absaugen Einlaufschacht</li></ul> | Rinn-kath.<br>Kloche |

| Beschreibung der geplanten resp. auszuführenden Arbeiten bei Schächten | | | | | | | | |
|---|---|---|---|---|---|---|---|---|
| 111128023 | RW | Schachtprotokoll der<br>GKS Czehentl AG<br>vom 10.03.2025 | 1 | 1 | - Schachtabdeckung überdeckt | - zusätzliche Zustandsaufnahmen<br>- Renovation nach Angabe Bauleitung | Rinn-kath.<br>Kirche | |
| 111128025 | RW | Schachtprotokoll der<br>GKS Czehentl AG<br>vom 10.03.2025 | 300 | 400 | 0,50 | - Deckelrahmen lose | - lose Schachtabdeckung neu versetzen | Rinn-kath.<br>Kirche |
| G63-01.22 | RW | Schachtprotokoll der<br>GKS Czehentl AG<br>vom 10.03.2025 | 300 | 300 | 0,55 | - Deckelrahmen lose | - lose Schachtabdeckung neu versetzen | Rinn-kath.<br>Kirche |
| G63-01.20 | RW | Schachtprotokoll der<br>GKS Czehentl AG<br>vom 07.03.2025 | 400 | 400 | 0,52 | - Schachtrohr gerissen<br>- Ein- und Auslauf schlecht verputzen | - Risse ausbilden<br>- ausbilden Ein- und/oder Ausläufe | Rinn-kath.<br>Kirche |
| G63-01.21 | RW | Schachtprotokoll der<br>GKS Czehentl AG<br>vom 10.03.2025 | 400 | 400 | 0,48 | - Anschluss schlecht eingeführt<br>- Auslauf schlecht verputzt | - ausbilden Ausläufe | Rinn-kath.<br>Kirche |
| G63-01.19 | RW | Schachtprotokoll der<br>GKS Czehentl AG<br>vom 10.03.2025 | 400 | 400 | 0,47 | - Schachthals gerissen und<br>schlecht verputzt<br>- Schachtrohr Fugen mangelhaft<br>und gerissen<br>- Anschluss schlecht eingeführt<br>- Auslauf schlecht verputzt | - Fugen und Risse ausbilden<br>- ausbilden Ausläufe | Rinn-kath.<br>Kirche |
| G63-01.16 | RW | Schachtprotokoll der<br>GKS Czehentl AG<br>vom 10.03.2025 | 1 | 1 | - Schachtabdeckung öffnen nicht möglich | - Schachtabdeckung lösen<br>- zusätzliche Zustandsaufnahmen<br>- Renovation nach Angabe Bauleitung | Rinn-kath.<br>Kirche | |
| G63-01.17 | RW | Schachtprotokoll der<br>GKS Czehentl AG<br>vom 13.03.2025 | 1 | 1 | - Schachthals gerissen, schlecht verputzt<br>und ausgebrochen<br>- Schachtrohr gerissen und ausgebrochen<br>- Tauchbogen fehlt | - Risse ausbilden<br>- Ausbrüche zuputzen<br>- fehlender Tauchbogen montieren | Rinn-kath.<br>Kirche | |
| G63-01.18 | RW | Schachtprotokoll der<br>GKS Czehentl AG<br>vom 10.03.2025 | 400 | 400 | 0,46 | - Schachthals gerissen, schlecht verputzt<br>und ausgebrochen<br>- Schachtrohr Fugen mangelhaft, gerissen<br>und ausgebrochen | - Risse ausbilden<br>- Ausbrüche zuputzen<br>- aufbringen Flächenspachtel +<br>Schachtschlämme | Rinn-kath.<br>Kirche |
| G63-01.12 | RW | Schachtprotokoll der<br>GKS Czehentl AG<br>vom 10.03.2025 | 1 | 1 | - Schachtabdeckung öffnen nicht möglich | - Schachtabdeckung lösen<br>- Zustandsaufnahmen durchführen | Rinn-kath.<br>Kirche | |
| G63-01.13 | RW | Schachtprotokoll der<br>GKS Czehentl AG<br>vom 07.03.2025 | 300 | 300 | 0,60 | - Schachthals gerissen, schlecht verputzt<br>und ausgebrochen<br>- Schachtrohr gerissen<br>- Einlauf schlecht verputzt | - Risse ausbilden<br>- Ausbrüche zuputzen<br>- aufbringen Flächenspachtel +<br>Schachtschlämme<br>- ausbilden Einlauf | Rinn-kath.<br>Kirche |
| G63-01.15 | RW | Schachtprotokoll der<br>GKS Czehentl AG<br>vom 07.03.2025 | 300 | 300/350 | 0,57 | - Deckelrahmen gerissen<br>Schachthals gerissen<br>- Schachtrohr Fugen mangelhaft | - Fugen und Risse ausbilden<br>- defekte Schachtabdeckung ersetzen | Rinn-kath.<br>Kirche |
| G63-01.14 | RW | Schachtprotokoll der<br>GKS Czehentl AG<br>vom 07.03.2025 | 300 | 300 | 0,55 | - Schachtrohr Fugen mangelhaft<br>und gerissen<br>- Tauchbogen fehlt | - Fugen und Risse ausbilden<br>- fehlender Tauchbogen montieren | Rinn-kath.<br>Kirche |
| 10030 | RW | Schachtprotokoll der<br>GKS Czehentl AG<br>vom 07.03.2025 | 300 | 300 | 0,47 | - Tauchbogen fehlt<br>- Anschlüsse schlecht verputzt | - ausbilden Ein- und/oder Ausläufe<br>- fehlender Tauchbogen montieren | Rinn-kath.<br>Kirche |
| 10031 | RW | Schachtprotokoll der<br>GKS Czehentl AG<br>vom 07.03.2025 | 300 | 300 | 0,44 | - Deckelrahmen gerissen<br>Schachthals gerissen<br>- Schachtrohr ausgebrochen und gerissen<br>- Tauchbogen passt nicht<br>- Anschlüsse schlecht verputzt | - Risse ausbilden<br>- Ausbrüche zuputzen<br>- defekter Tauchbogen montieren | Rinn-kath.<br>Kirche |
| G01-09.02 | RW | Schachtprotokoll der<br>GKS Czehentl AG<br>vom 10.03.2025 | 600 | 1,50 | - Schachthals schlecht verputzt<br>- Schachtrohr Fugen mangelhaft<br>und gerissen<br>- Tauchbogen fehlt<br>- Ein- und Auslauf schlecht verputzt | - Fugen und Risse ausbilden<br>- aufbringen Flächenspachtel +<br>Schachtschlämme<br>- fehlender Tauchbogen montieren | Gemeinde | |
| G51-01.01 | RW | Schachtprotokoll der<br>GKS Czehentl AG<br>vom 10.03.2025 | 600/600 | 1,00 | - Schachthals schlecht verputzt<br>- Schachtrohr Fugen mangelhaft<br>und gerissen<br>- Auslauf schlecht verputzt | - Fugen und Risse ausbilden<br>- aufbringen Flächenspachtel +<br>Schachtschlämme<br>- ausbilden Ein- und/oder Ausläufe | Gemeinde | |
| G01-09.06 | RW | Schachtprotokoll der<br>GKS Czehentl AG<br>vom 05.03.2025 | 1 | 1,64 | - Schachtabdeckung überdeckt | - Schachtabdeckung freilegen und auf<br>OK Terrain höhersetzen<br>- zusätzliche Zustandsaufnahmen<br>- Renovation nach Angabe Bauleitung | Rinn-kath.<br>Kirche | |
| 111128020.A | RW | Schachtprotokoll der<br>GKS Czehentl AG<br>vom 10.03.2025 | 400 | 0,85 | - Tauchbogen fehlt | - fehlender Tauchbogen montieren | Rinn-kath.<br>Kirche | |
| G63-01.00 | RW | Schachtprotokoll der<br>GKS Czehentl AG<br>vom 10.03.2025 | 1 | 2,07 | - Schachthals gerissen, schlecht verputzt<br>und ausgebrochen | - Fugen und Risse ausbilden<br>- aufbringen Flächenspachtel +<br>Schachtschlämme | Gemeinde | |
| G63-01.07 | RW | Schachtprotokoll der<br>GKS Czehentl AG<br>vom 10.03.2025 | 600/600 | 1,17 | - Bankrott gerissen<br>- Bankett gerissen<br>- Ein- und Auslauf schlecht verputzt | - Risse ausbilden<br>- aufbringen Flächenspachtel +<br>Schachtschlämme<br>- ausbilden Ein- und/oder Ausläufe | Gemeinde | |
| G63-01.10 | RW | Schachtprotokoll der<br>GKS Czehentl AG<br>vom 10.03.2025 | 500/300/600 | 0,87 | - Schachthals gerissen und<br>schlecht verputzt<br>- Schachtrohr Fugen mangelhaft,<br>ausgebrochen und gerissen<br>- Tauchbogen defekt | - Fugen und Risse ausbilden<br>- aufbringen Flächenspachtel +<br>Schachtschlämme<br>- defekter Tauchbogen ersetzen | Rinn-kath.<br>Kirche | |
| G63-01.11 | RW | Schachtprotokoll der<br>GKS Czehentl AG<br>vom 10.03.2025 | 400 | 0,87 | - Bankett mangelhaft | - reprofilierten Bankett | Rinn-kath.<br>Kirche | |
| 110414001 | RW | Schachtprotokoll der<br>GKS Czehentl AG<br>vom 10.03.2025 | 300 | 350/350 | 0,33 | - Schachtrohr ausgebrochen<br>und gerissen | - Risse ausbilden<br>- Ausbrüche zuputzen<br>- reinigen Schacht / absaugen Einlaufschacht | Rinn-kath.<br>Kirche |
| 111128022 | RW | Schachtprotokoll der<br>GKS Czehentl AG<br>vom 07.03.2025 | 300 | 300 | 0,44 | - Schachthals schlecht verputzt<br>- Schachtrohr gerissen | - Risse ausbilden<br>- Ausbrüche zuputzen | Rinn-kath.<br>Kirche |
| G65-01.22 | RW | Schachtprotokoll der<br>GKS Czehentl AG<br>vom 10.03.2025 | 600 | 0,60 | - Schachtrohr gerissen<br>- Tauchbogen einbetoniert<br>- Anschlüsse schlecht verputzt | - Risse ausbilden<br>- ausbilden ein- und/oder Ausläufe | Rinn-kath.<br>Kirche | |
| G65-14.01.3 | RW | Schachtprotokoll der<br>GKS Czehentl AG<br>vom 28.07.2025 | 600/600 | 1,64 | - Schachtrohr Fugen mangelhaft<br>- Steigleiter fehlt<br>- Durchlaufarme ausgewaschen<br>- Ein- und Auslauf schlecht verputzt | - Fugen ausbilden<br>- Steigleiter montieren<br>- Durchlaufarme restaurieren<br>- ausbilden Ein- und/oder Auslauf | Rinn-kath.<br>Kirche | |
